Comunicado

2022-1

El Tren que el Maquinista consiguió llevar a destino para Navidad

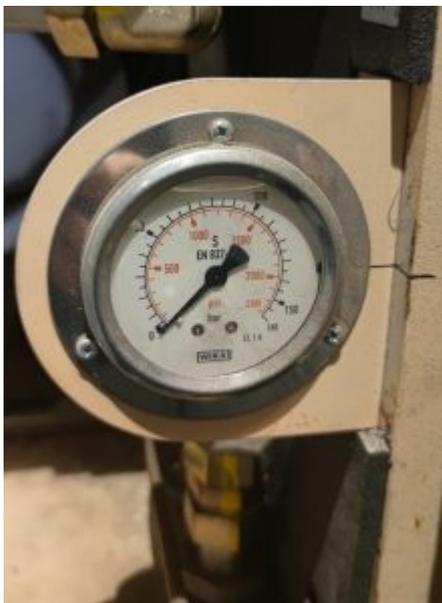
En esta ocasión, además del reconocimiento del rodal 14 izquierdo, y para salir de dudas, repitió la inspección sobre el rodal 13, 14 y 15 del lado izquierdo y del lado derecho. Todos sin anomalías. Ante esto, el maquinista decidió realizar otra verificación, realizando una aplicación de freno parcial y comparar el valor marcado en el manómetro entre los 3 rodales en cuestión.

Todos marcaban la misma presión, así que eso tampoco era.

Al menos, después de las comprobaciones eliminó la posibilidad de que hubiera aire residual en el circuito del distribuidor, un mal funcionamiento del convertidor hidráulico y también un mal funcionamiento del manómetro.

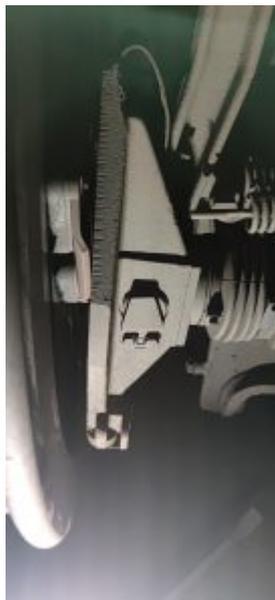
Tras una comprobación exhaustiva de las pastillas de freno del rodal 14, supuso toda una sorpresa comprobar que la avería no se hallaba en el rodal del lado izquierdo como estaban indicando dos veces consecutivas, tras pasar dos detectores diferentes, sino que la avería se encontraba en el lado derecho y por el disco interior. Que es imposible de ver si no te situas debajo del tren.

Con el vehículo completamente inmovilizado (freno de estacionamiento aplicado y TFA a 0) el maquinista observó que de las dos pastillas que tiene por disco una de ellas no estaba. La pastilla que quedaba estaba fuera de su alojamiento trabada entre el disco de freno y el bloque de freno.

La única solución para solucionar la incidencia era retraer la guarnición de freno para que se despegase del disco mediante una tuerca que tiene para tal efecto.

Una vez en el Cambiador de la Boella se pudo resolver la avería separando la guarnición de freno del disco. Comprobada visualmente por el propio maquinista se retomó la marcha del tren ya en tramo de vía convencional y circulando a velocidad máxima permitida hasta Valencia.
